AJALOOGA MAJAD, AIAD JA
DISAINIKLASSIKA

Nr. 3 (33) / sügis 2022

INTERJÖÖRID MUUTUSTE TUULES

VATLA MÕISA PEAHOONE

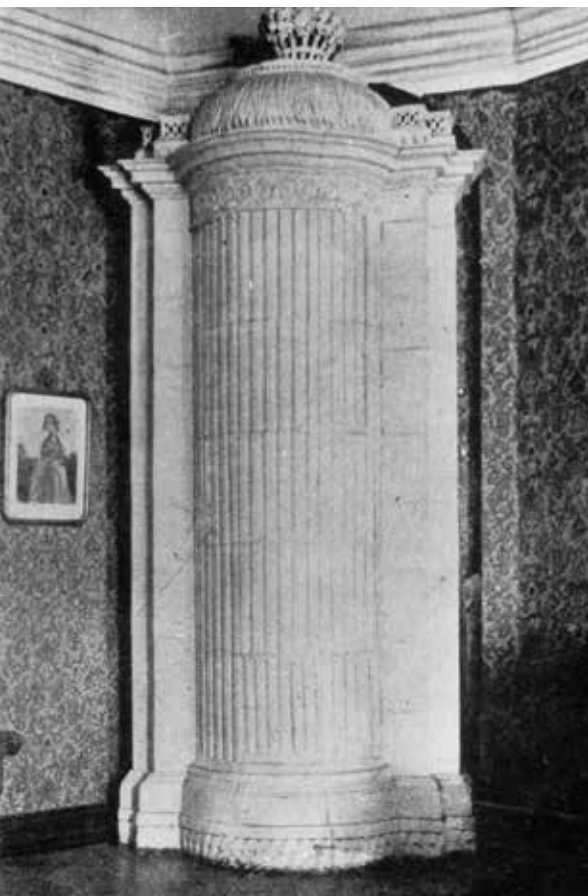
◁ Üks väheseid ajaloolisi ülesvõtteid Vatla mõisa interjööridest kujutab salongi kaarnišši kaunistanud varaklassitsistlikku ahju. Kahjuks pole see tänaseni säilinud. Fotol on näha ka 1880ndatele omast damaskustrisse sätitud tihedat taimornamenti. Tavaliselt imiteerisid need rikkalikke tekstiile. Antud ruumis asendab bordüüri lai kipskarniis. (Foto: Haapsalu ja Läänemaa Muuseumid SA)

Mõisa kõige silmapaistvamad ahjud asuvad ühes salongis ja saalis. Saali kahest ahjust vaid üks on algne, teine selle eeskujul valmistatud koopia. Ajalooliste ülesvõtete põhjal on võimalik tuvastada veel ühe varaklassitsistliku vormiga ahju olemasolu. Kahjuks pole sellest kanneleeritud sammast kujutavast küttekahast tänaseni peale kaarja niši midagi säilinud.

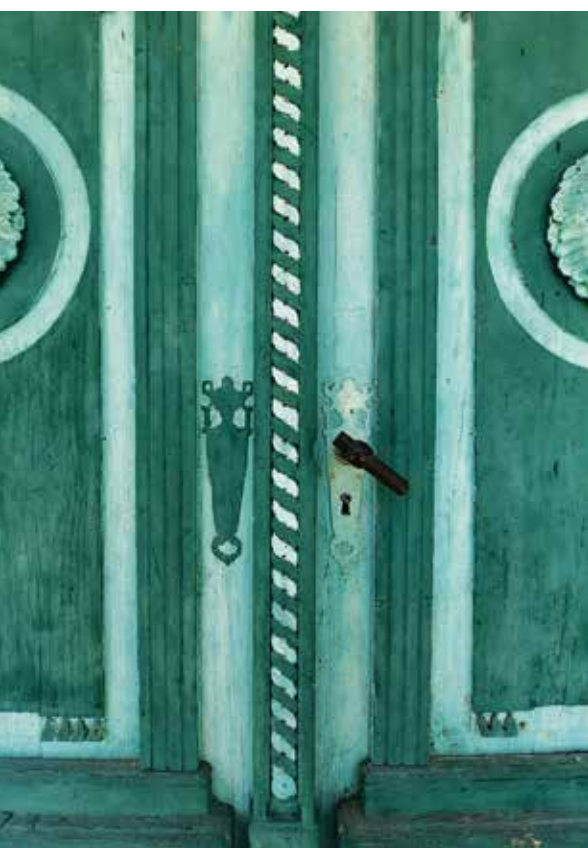
◁ Mõisa peahoone
peauks tänapäeval.
(Foto: erakogu)

Vatla mõisa vestibüüli sisenemiseks tuleb avada kaks paari uksi. Välimist uksepaari kaunistab rikkalik klassitsistlik puitdekoor, mida on aastakümnete jooksul korduvalt üle värvitud. Sellest tingituna on paljude

peente ehisdetailide vorm vaid aimatav. Sisemine, historistsitliku kujundusega uksepaar oli veel hiljuti vineerplaadiga kaetud. Plaatide eemaldamisel ilmnes, et need varjasid kuut aknaruutu. Nende raamistiku ristumiskohtadel asunud ornamendid olid plaatide paigaldamisel eemaldatud. Arvata võib, et soojemal ja valgemaal ajal hoiti välimisi uksi lahti, et klaasitud sisemiste uste kaudu jõuaks vestibüüli rohkem päeva- valgust.

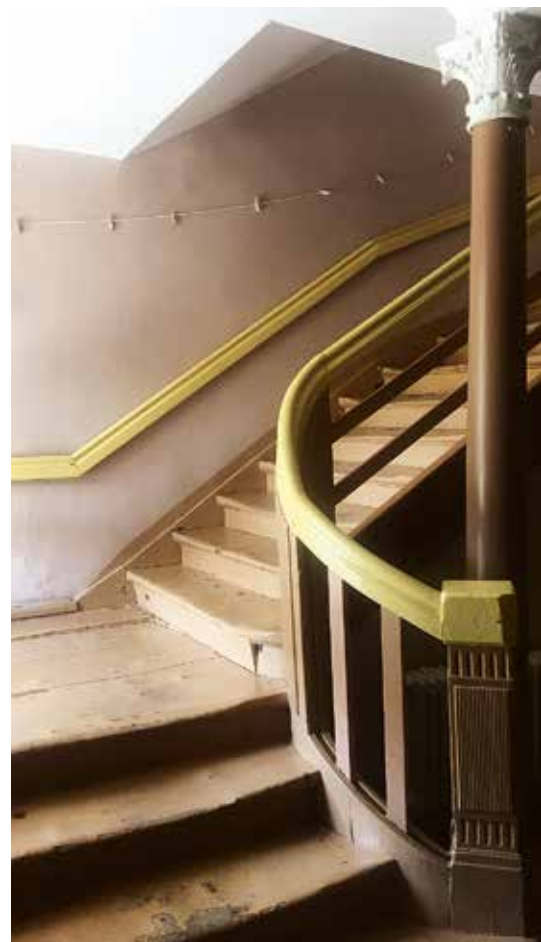
> Mõisa peahoone vestibüül.
(Foto: erakogu)

Mõisa vestibüül on tagasihoidlik, ruumi vasakule küljele jääb peakorrusele viiv puittrepp. Selle vahetus läheduses seisab korintose kapiteeliga kroonitud puidust sammak, mis toetab ülemisel korrusel asuvat halli. Trepi robustne viimistlus mõjub esmapilgul toorelt. Balustraadi asemel on sellel vaid hõredalt paigutatud puulipid. Lähemal vaatlusel selgub, et nii balustraadi jalamil kui ka käsipuu alumisel küljel on sügav soon, millesse on varasemalt sobitunud puidust ehisvõre. Sama tehnikat on kasutatud peakorruselt pööningukorrusele viiva trepi ehitamisel. Selle ehisvõre on suures osas veel säilinud. Võimalik, et peatrepi algne viimistlus sai koolielu ajal kahjustada ning asendati hiljem lihtsama lahendusega.

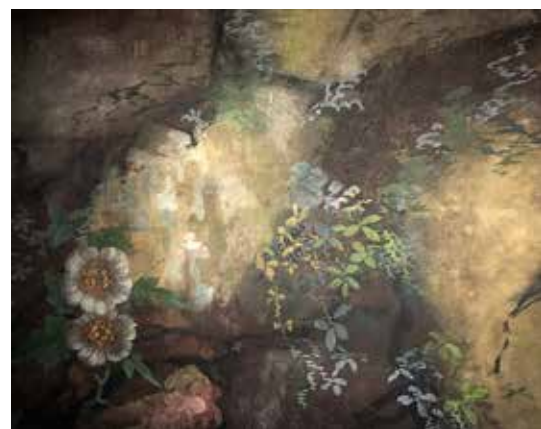
^ Groti fragment autori signatuuri ja dateeringuga.
(Foto: erakogu)

Ilmselt 1840. aastatel on kaks mõisa suurt mantelkorstnat ümber ehitatud. Ühest korstnast on kujundatud ümara põhiplaaniga grotilaadne ruum, mille seinad ja lagi on tervenisti maalingutega kaetud. Maalingud kujutavad taimeväärtide, korallide, puujuurte, lopsakate õite ja teokarpidega kaunistatud sünget koobast. Seinalt leiab veel ka autori signatuuri ja maalingu teostamisaja – J. Tomson 1847. Legendi järgi võis siin asuda mõisaomaniku magamistuba.

Maaling restaureeriti 1978. aastal.

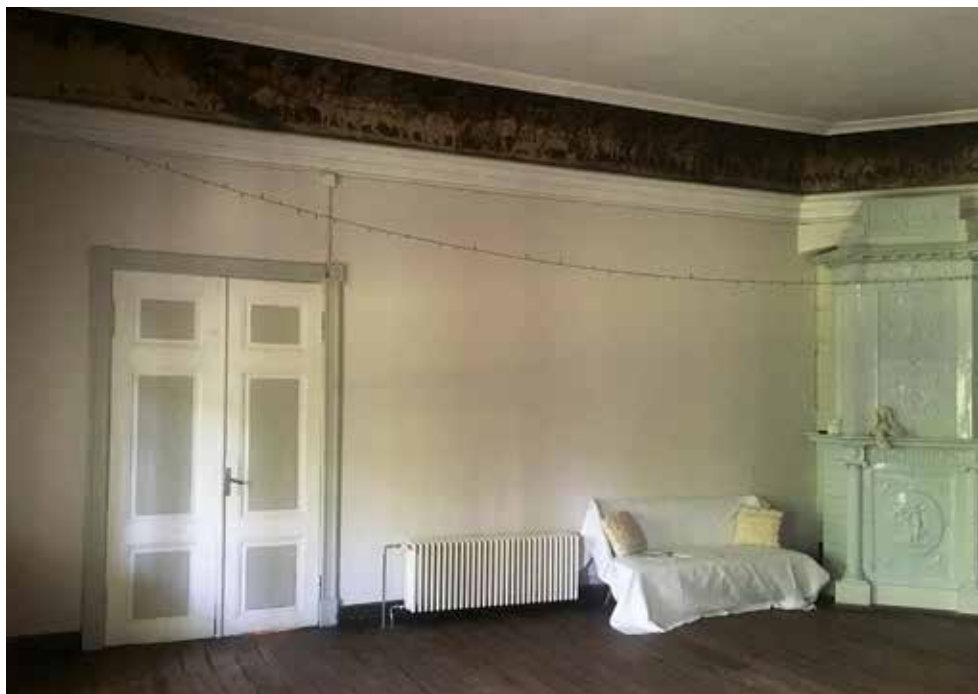
< Saali vaade.
(Foto: erakogu)

Peahoone kolmes ruumis on säilinud mõisaaegsed maalingud. Peasaali peegelvõlvi katab kõigis neljas seinas tumedates pruunides ja hallides toonides *grisaille* tehnikas teostatud võiduteemaline friis, mis on inspireeritud antiiksete võidusammaste reljeefidest.

Friisil on kujutatud roomapäraselt rüütatud sõdalaste rivi, ratsanikud vahelduvad jooksusammul edasi tõttavate jalameestega. Maaling on veel dateerimata ja põhjalikult uurimata. Sarnane friis on Hõreda mõisa peahoones, mida on põhjalikumalt uuritud (vt Pööningu suvenumber 2022).

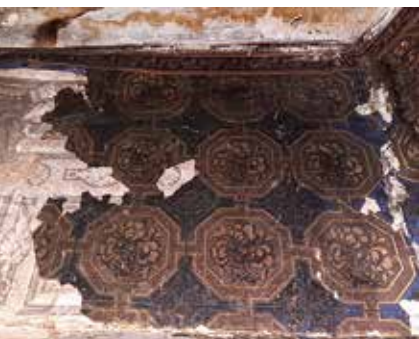
< Tapeedi fragmendid kapptualetis. (Foto: erakogu)

Vatla mõisa tualeti lael ja seintel on säilinud kolm kihti mõisaaegseid tapeete, kahel neist on esmasel vaatlusel säilinud ka bordüür. Kaks esimest kihti pärinevad 19. sajandi keskpaigast. Neist vanem on käsitsi trükitud ja imiteerib rikkalikke õisi kuld kollasel taustal. Teine kiht meenutab kvaadermaalingut – selle muster on jaotatud marmorit imiteerivateks paneelideks, mis vahelduvad *grisaille* tehnikas teostatud rosettide ja muude detailidega.

Kõige hilisem tapeedikiht, mida võib dateerida 1880. aastatesse, kujutab tumedates toonides maalitud keraamilisi plaate. Taolisi, kivimeid või keraamilisi plaate kujutavaid tapeete kasutati 19. sajandi lõpus ja ka 20. sajandi alguses esikute ja trepikodade tapetseerimiseks. Seetõttu pole sugugi üllatav seda tüüpi seinakatteid ka mõisa tualettruumis kohata.

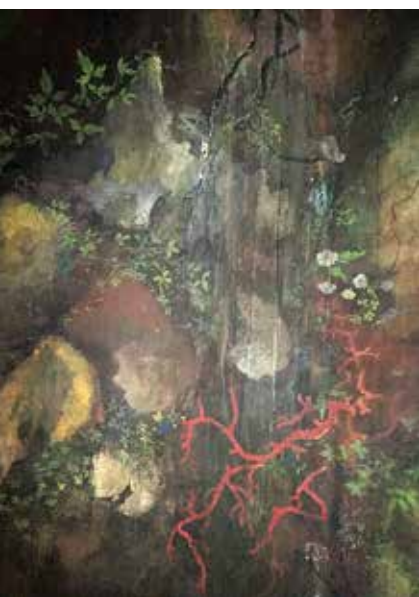
< Groti seinamaaling. (Foto: erakogu)
